# TÈCNiques I ARTS APLICADES A LES RESTAURACIONS DE LES FAÇANES DE LA CASA AMATLLER I LA CASA BATLLÓ

- Quaranta anys d'intervencions al patrimoni modernista -

Treball de Fi de Grau

Universitat Politècnica de Catalunya

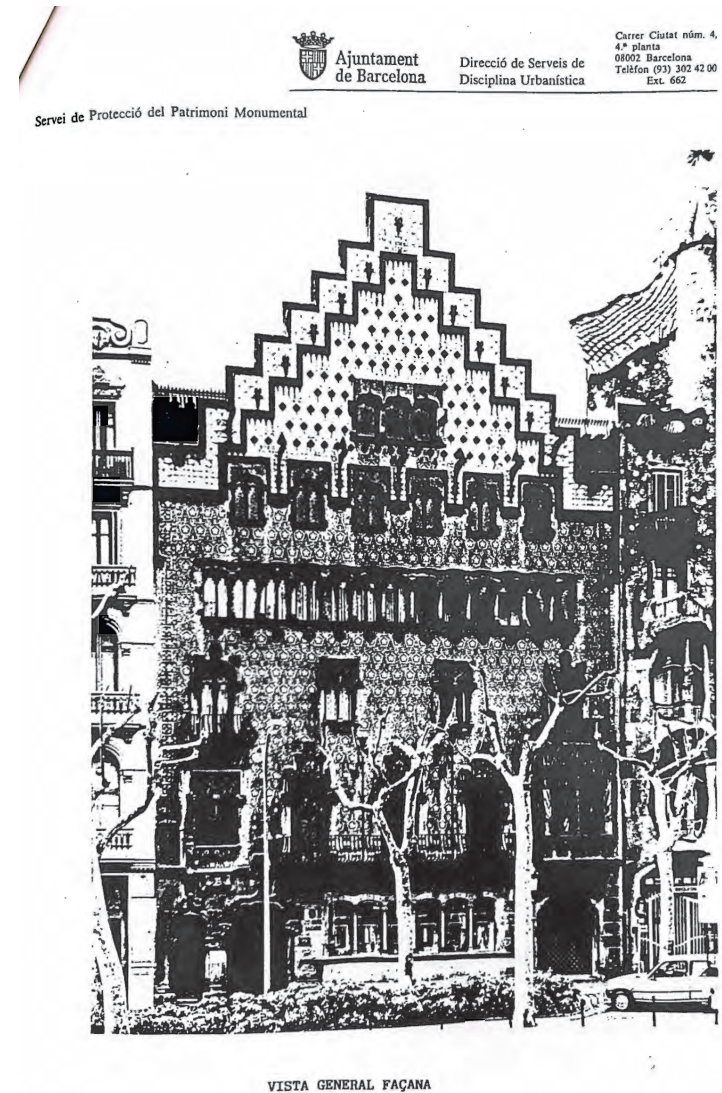
Fig. 41. Vila i Rodríguez, R. (1987). Fotografia extreta del Projecte de restauració de la façana de la Casa Amatller. (Exp N 62/87). Localitzat al Departament de Cultura de la Generalitat de Catalunya

La memòria manifesta que a diferència d'altres obres de la mateixa època modernista, presenta un bon estat de conservació en general assenyalant múltiples lesions derivades del pas del temps i l'exposició ambiental, considerades com lesions típiques d'aquest tipus d'arquitectura. S'indica l'avançat mal estat de conservació dels materials sobretot la pedra, els esgrafiats i els elements de forja. Observen que la pedra presenta brutícia superficial, mentre que les escultures comencen a desenganxar-se per la corrosió de les grapes de ferro fixades interiorment.

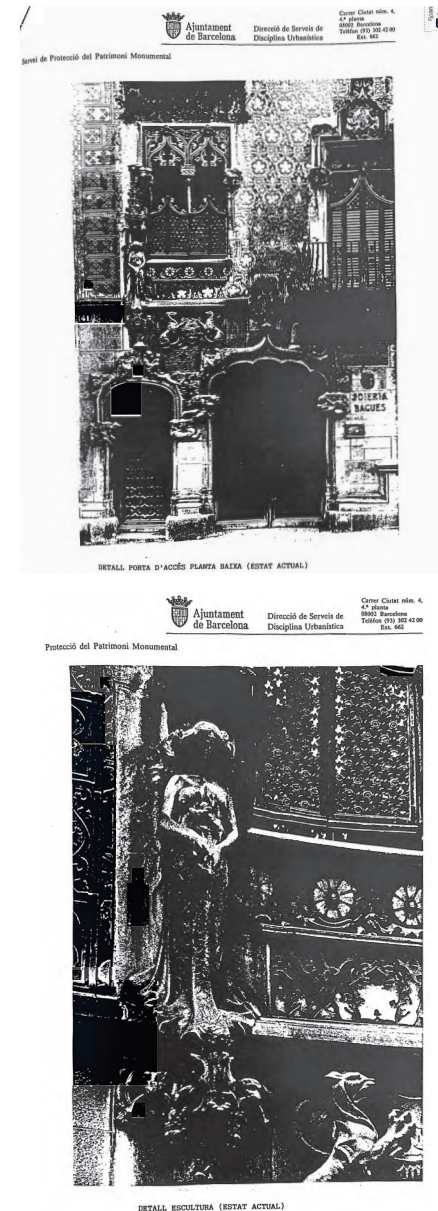
Els esgrafiats estaven molt bruts per sedimentació i afectats per l'aigua que discorre a través de les esorrenties de les escultures i els trencaigües, la qual havia provocat un rentat excessiu i la pèrdua de part del material decoratiu. La part inferior dels esgrafiats situats al balcó de la planta principal presentava esquitxos produïts per la pluja que impacta al terra del mateix balcó, provocant un deteriorament progressiu del revestiment.

Fig. 42. Vila i Rodríguez, R. (1987). Fotografies de l'accés i l'escultura extreta del Projecte de restauració de la façana de la Casa Amatller. (Exp N 62/87). Localitzat al Departament de Cultura de la Generalitat de Catalunya

La intervenció es va realitzar mitjançant el mateix producte AB57. A les zones on el revestiment no estava enganxat, es va aplicar tractament de consolidació per estabilitzar-lo. Per tal d'evitar el contacte directe amb les esquitxades d'aigua de la pluja es va aplicar policarbonat exempt com a protecció de la part inferior dels esgrafiats com a impermeabilitzant.

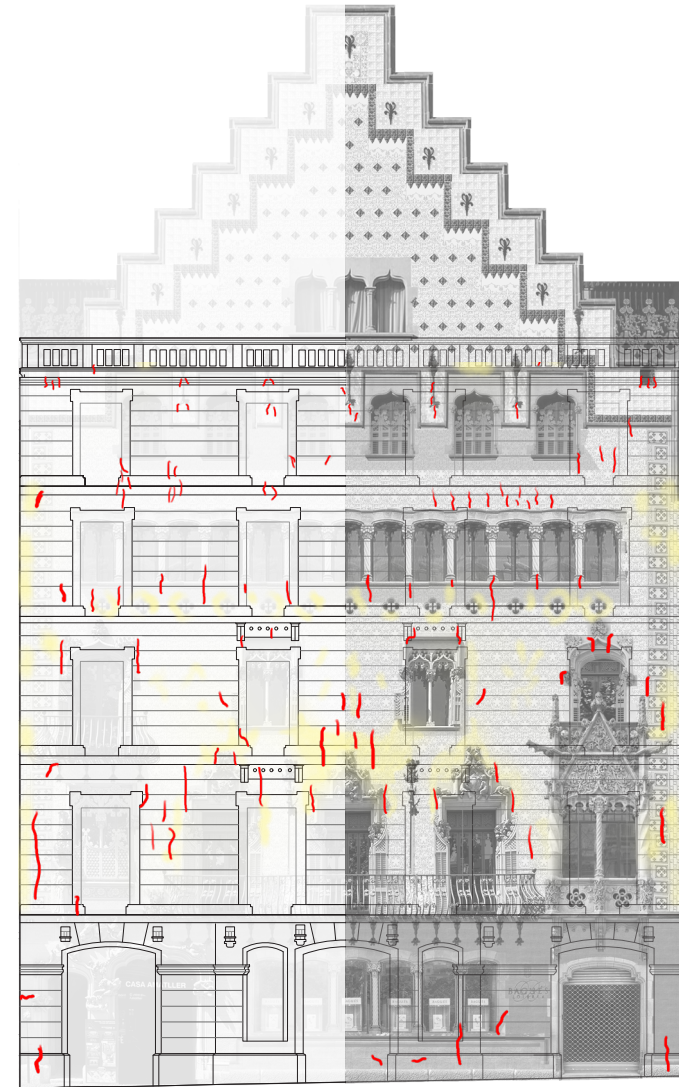
L'empresa Picat Patrimoni S.A. va dur a terme un mapeig acústic i tàctil per localitzar amb aquestes lesions. Bona part d'aquestes bosses es trobaven a la zona inferior, sovint relacionades amb la junta entre l'estuc i els elements de pedra. Les esquerdes més rellevants es concentraven a la part central del forjat del primer pis, des de l'ampit de les finestres cap avall. Algunes arribaven a 5 mm d'amplada, causant deformacions visibles al parament, i es consideraven greus tant per la seva mida com per la seva ubicació, just a les unions entre la pedra i l'estuc. Es van vincular aquestes lesions a les modificacions realitzades per Puig i Cadafalch.

Fig. 48. Interpretació de la relació de les lesions amb les obres de la reforma modernista.  
Font: Elaboració pròpia.

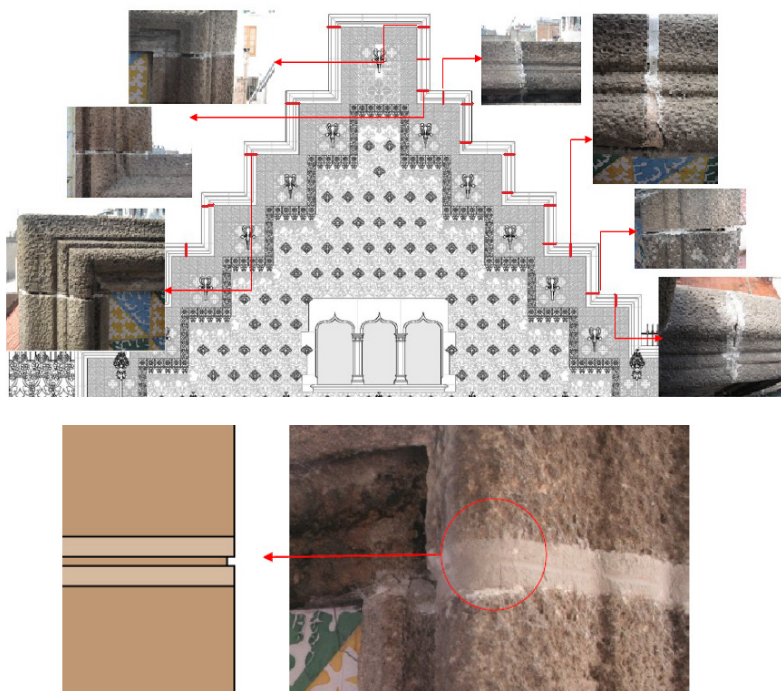
Fig. 61. Lévano, B. (2006). Imatges de l'estat de les juntes del frontó. Extretes del Projecte final de Grau sobre l'Estudi de la restauració de la Casa Amatller. Escola Politècnica Superior d'Edificació de Barcelona.

En els punts on es van detectar exfoliacions o fissures internes, es van aplicar injeccions de resina acrílica al 2%, i en els casos de pèrdua de material, la reconstrucció es va fer amb morter de calç amb àrids de marbre o sorra de riu, afegint-hi pigment per matisar-ne el to. Per garantir una integració cromàtica subtil amb la pedra original, es va aplicar una veladura amb aigua de calç pigmentada i resina acrílica. Finalment, totes les superfícies van ser impregnades amb un hidrofugant incolor i transpirable, que protegeix la pedra alhora que en manté la capacitat de transpiració.

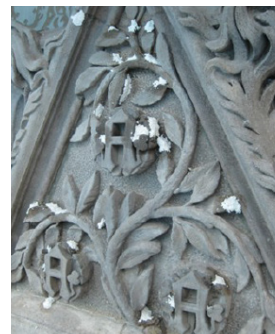
Fig. 67. Apòsits tribuna principal. Font: Lévano, B (2010).

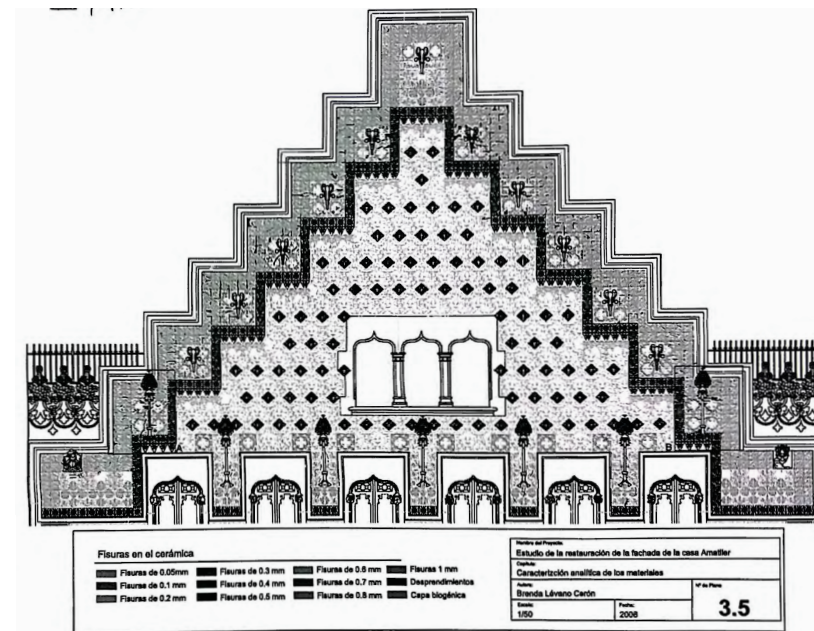
*"Després d'un reconeixement minuciós de totes les rajoles vernissades, resulta que només un 3% s'havien de substituir, un 6% de restaurar en profunditat i un 13% restaurar mínimament pels seus descantonaments i fissures, totalitzant un 22% de deteriorades. Mapificades les peces a restaurar, es procedí a encarregar la fabricació dels 9 models diferents de peces vidrades de 20x20 cm. (Veure plànol 3.5. 'Fisuras en la cerámica de B. Levano')."*<sup>37</sup>

Fig. 78. Lévano, B. (2006). Mapa de fissures de la ceràmica. Extreta del Certificat Final d'Obres Restauració façana principal. (Exp N 02-2006L18633). Localitzat a l'Arxiu Municipal del Districte de l'Eixample

Per a les peces originals amb dany menors, es va encarregar la intervenció a l'empresa Ecra S.L., sota la direcció de la restauradora Ana Cusó. Les tasques es van iniciar amb una neteja superficial profunda, utilitzant tècniques manuals i en alguns casos fibra de vidre per eliminar fissures imperceptibles. Després, es va procedir a netejar les juntes, amb rejuntat de morter de calç i pols de mabre blanc, anivellant les zones amb pèrdua d'esmalt mitjançant morter de calç, pols de rajola i marbre blanc. Finalment es va reintegrar la brillantor de tot el conjunt de les peces amb esmalts acrílics, recuperant l'esplendor de la façana original, tot i que no va durar més de quinze dies *"sorprenent la velocitat d'embrutiment creada per la pols de la contaminació"*<sup>38</sup>.

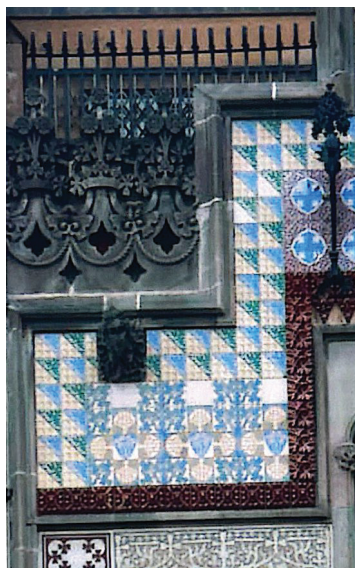
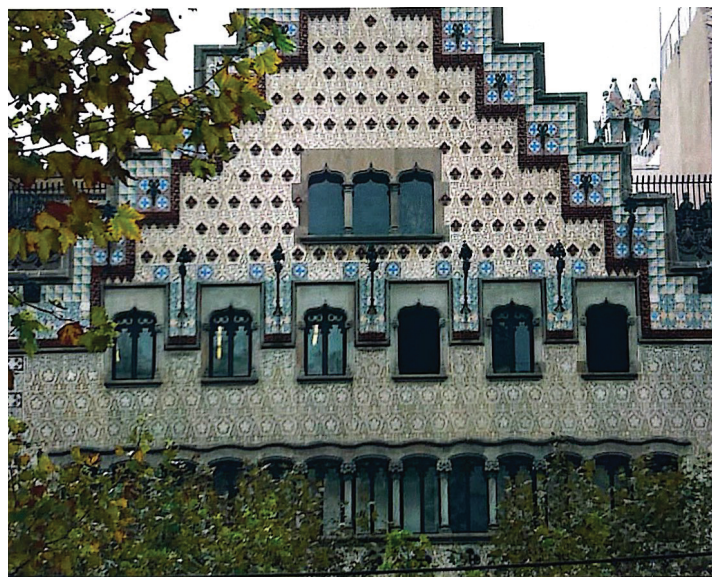
Fig. 79. Tarragó, S. (2006). Imatge de l'estat del frontó. Extreta del Projecte bàsic i d'execució de la restauració

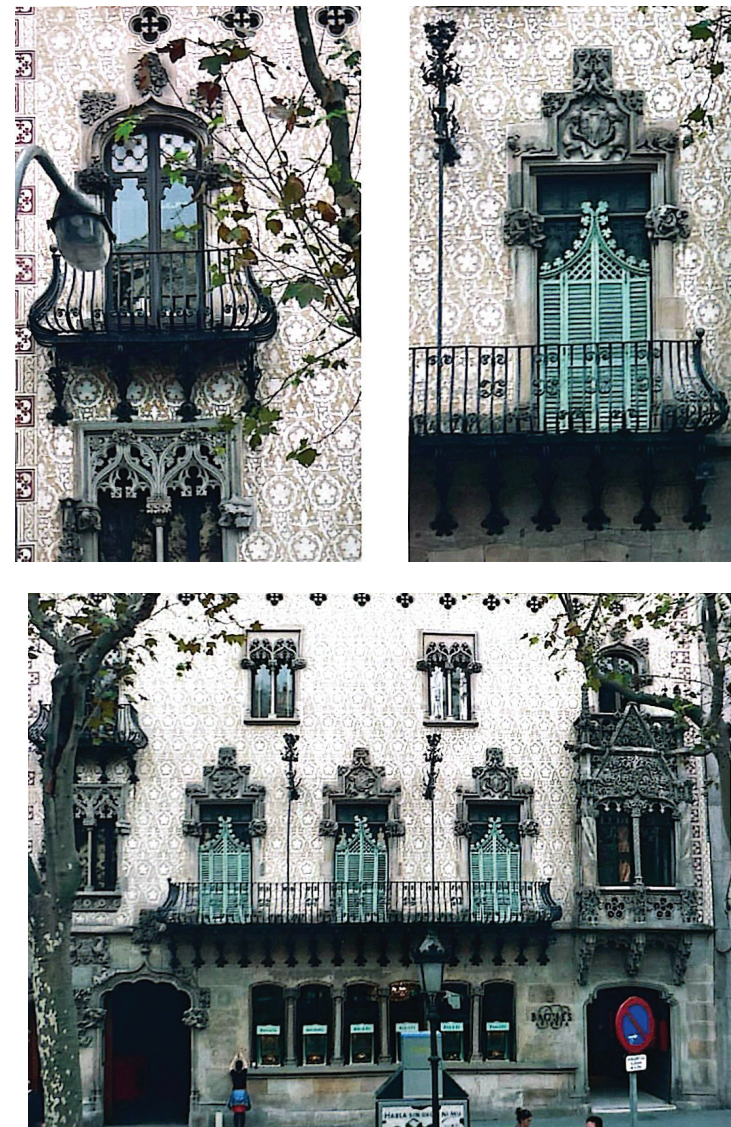
Algunes de les peces originals es trobaven molt deteriorades, especialment les balconeres de la planta principal, que patien erosió a la part inferior deguda al rebot de l'aigua de pluja sobre el paviment de pedra. Aquestes han estat refetes completament, igual que la resta de persianes que havien desaparegut en la majoria de nivells. Només a la segona planta no s'ha realitzat cap intervenció, ja que s'ha documentat que en aquest tram mai no n'hi va haver.

Fig. 85. Tarragó, S. (2006). Imatge de l'estat de la fusteria. Extreta del Projecte bàsic i d'execució de la restauració de la façana de la Casa Amatller. (Exp N 02-2006L18633). Localitzat a l'Arxiu Municipal del Districte de l'Eixample

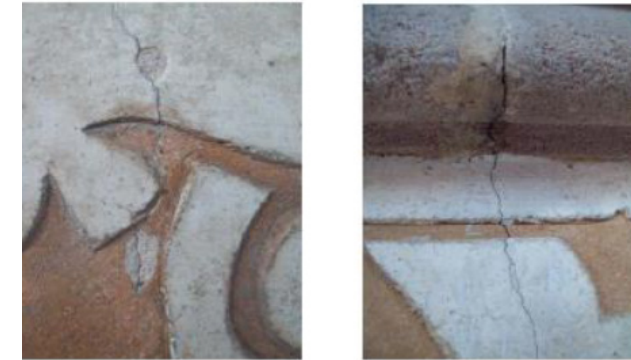
Fig. 92. Fissures zones esgrafiats. Font: Lévano, B (2010).

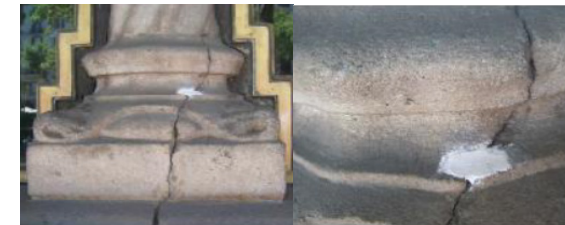
Aquesta fissura, recorria la façana des de la base d'una columna de les finestres de l'aparador fins als fonaments, havia estat monitorada durant tota la durada de la restauració pel Laboratori de Materials de la UPC, que va detectar-hi moviments mínims, de dècimes de mil·límetre, sense risc immediat.

L'origen de la lesió es va relacionar amb la modificació estructural derivada de l'obertura de l'actual porta d'accés de la botiga, que va alterar la distribució de càrregues del mur i va generar un punt feble just a l'indret on descarrega l'arc de la galeria de finestres. Posteriorment, aquest punt crític es va veure agreujat per vibracions externes associades a les obres urbanes de l'entorn, fet que explicaria l'aparició i evolució de les fissures documentades a la façana.

Fig. 93. Detall testimoni esquerda 26 de juny de 2008. Font: Lévano, B (2010).

Es va preveure, en una fase posterior, cosir la fissura amb resina epòxica (tipus Sikadur 31<sup>39</sup>) i sorra de pedra de Montjuïc, seguit d'un acabat de reintegració cromàtica. Finalment, es va completar la protecció de les parts més altes i sobresortints de la façana per evitar l'acumulació de brutícia causada per aus urbanes, com coloms i gavines. Per fer-ho, es va instal·lar un sistema d'impulsos elèctrics d'intensitat molt baixa, mitjançant conductes d'acer inoxidable que generen un camp electrostàtic dissuasiu. Aquesta actuació va ser executada per l'empresa especialitzada Aplicaciones y Servicios Asersa, de Saragossa.

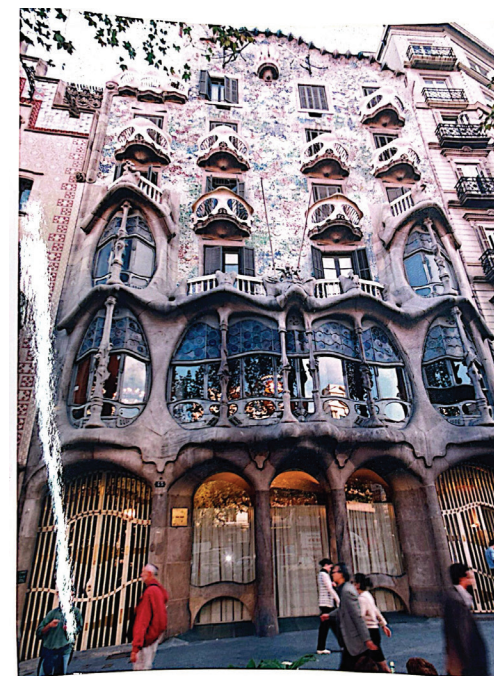
Fig. 111. Villanueva, X (1999). Imatge de l'estat de la façana. Extreta del Projecte de rehabilitació de la façana principal i terrat. (Exp N 133/99). Localitzat al Departament de Cultura de la Generalitat de Catalunya.

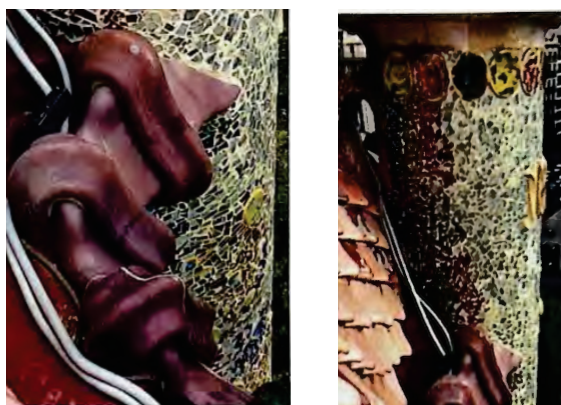
Fig. 119. Villanueva Álvarez et al (2018). Imatges de l'estat de la cornisa. Extreta del Projecte de Treballs de Conservació de la façana principal. (Exp N 02-2018LL61564). Localitzat a l'Arxiu Municipal del Districte de l'Eixample

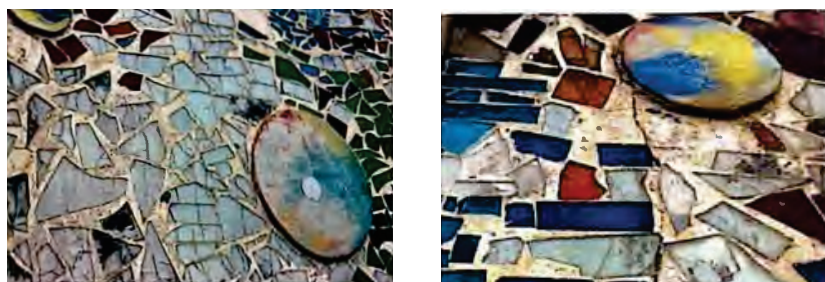
Fig. 120. Villanueva Álvarez et al (2018). Imatges de l'estat del trencadís. Extreta del Projecte de Treballs de Conservació de la façana principal. (Exp N 02-2018LL61564). Localitzat a l'Arxiu Municipal del Districte de l'Eixample

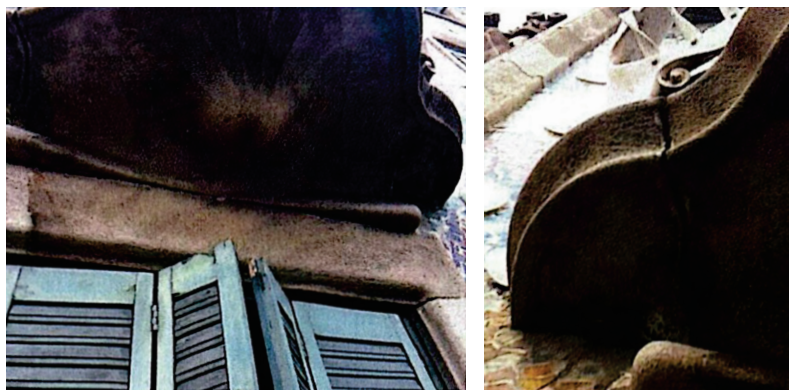
Fig. 121. Villanueva Álvarez et al (2018). Imatges de l'estat de les llosanes dels balcons. Extreta del Projecte de Treballs de Conservació de la façana principal. (Exp N 02-2018LL61564). Localitzat a l'Arxiu Municipal del Districte de l'Eixample

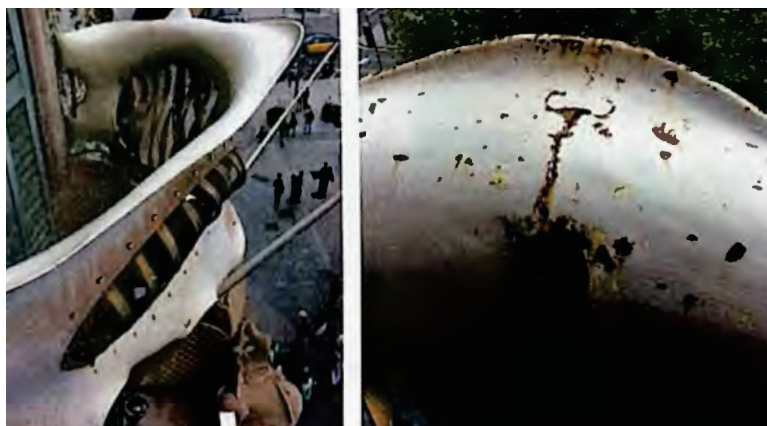
Fig. 122. Villanueva Álvarez et al (2018). Imatges de l'estat dels balcons i baranes metàl·liques. Extreta del Projecte de Treballs de Conservació de la façana principal. (Exp N 02-2018LL61564). Localitzat a l'Arxiu Municipal del Districte de l'Eixample

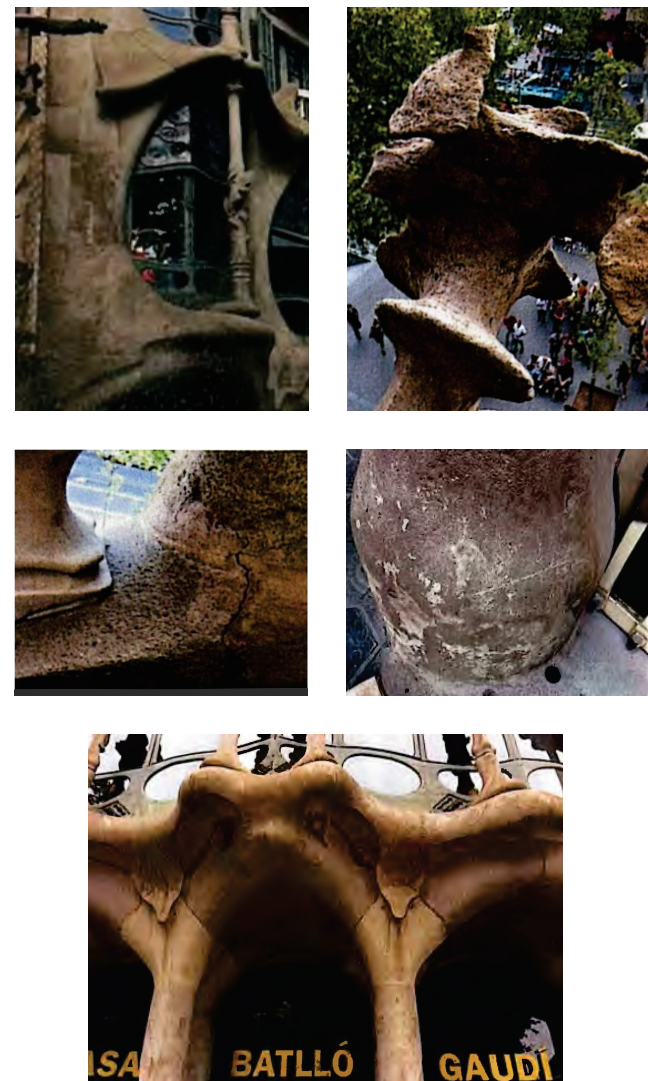
Fig. 123. Villanueva Álvarez et al (2018). Imatges de l'estat de la pedra sorrenca de Montjuïc. Extreta del Projecte de Treballs de Conservació de la façana principal. (Exp N 02-2018LL61564). Localitzat a l'Arxiu Municipal del Districte de l'Eixample

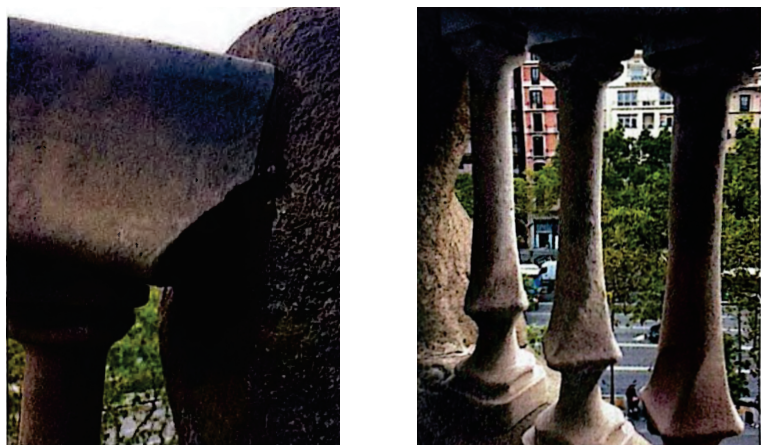
Fig. 124. Villanueva Álvarez et al (2018). Imatges de l'estat dels balaustres i pasamans. Extreta del Projecte de Treballs de Conservació de la façana principal. (Exp N 02-2018LL61564). Localitzat a l'Arxiu Municipal del Districte de l'Eixample
