# TÈCNiques I ARTS APLICADES A LES RESTAURACIONS DE LES FAÇANES DE LA CASA AMATLLER I LA CASA BATLLÓ

- Quaranta anys d'intervencions al patrimoni modernista -

Treball de Fi de Grau

Universitat Politècnica de Catalunya

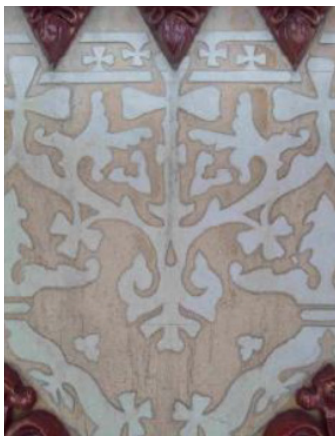
Fig. 50. Detall de l'estuc de nova execució. Font: Lévano, B (2010).

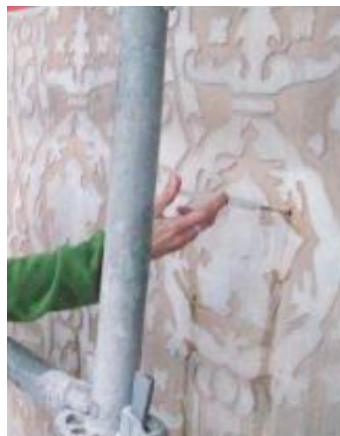
Fig. 51. Detall procés d'injecció Font: Lévano, B (2010).

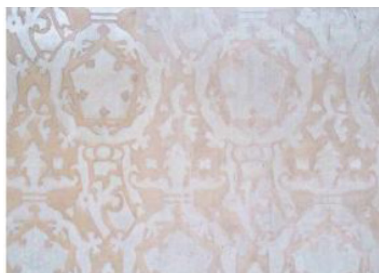
Fig. 53. Detall de l'estat de conservació de l'estuc original a una zona no protegida. Font: Lévano, B (2010).

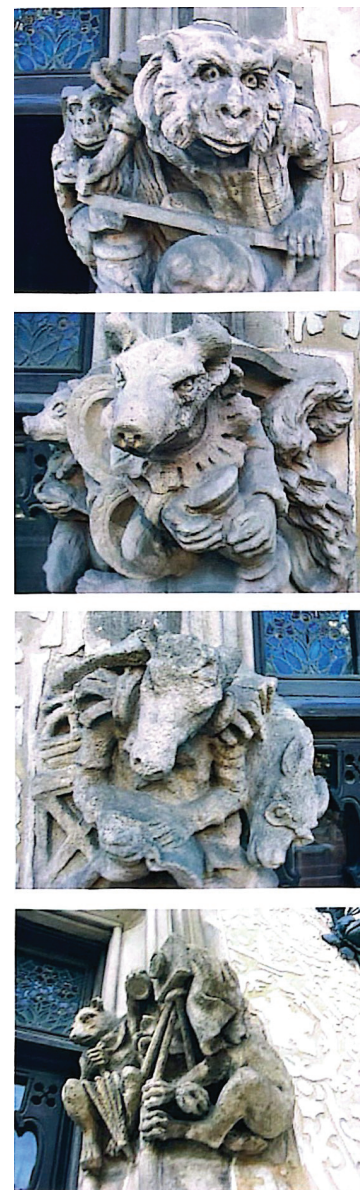
Fig. 62. Tarragó, S. (2006). Imatge de l'estat de les escultures. Extrreta del Projecte bàsic i d'execució de la restauració de la façana de la Casa Amatller. (Exp N 02-2006L18633). Localitzat a l'Arxiu Municipal del Districte de l'Eixample

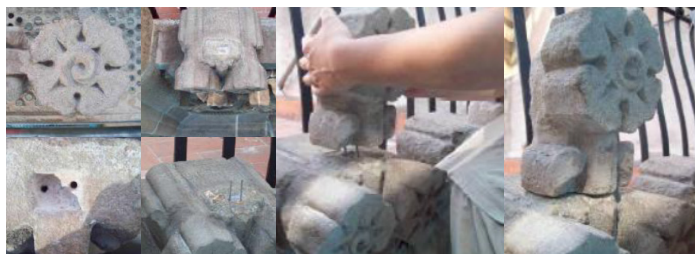
Fig. 66. Peça des'resa del conjunt. Procés de perforació i inserció de les ànimes d'acer per a la subjecció i colocació de la peça. Font Lévano, B (2010).

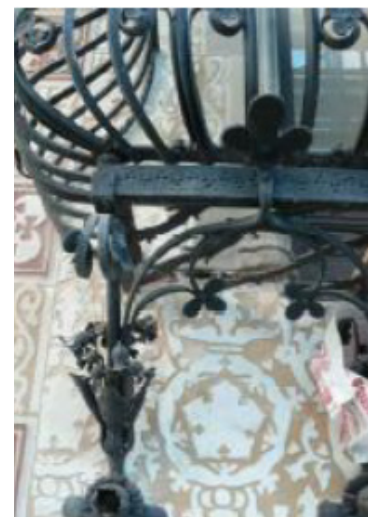
Fig. 77. Detall primera capa de pintura.  
Font: Lévano, B (2010).

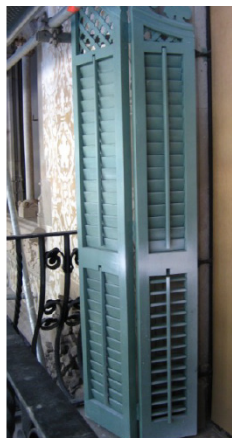
Fig. 87. Nova fusteria colocada. Font: Lévano, B (2010).

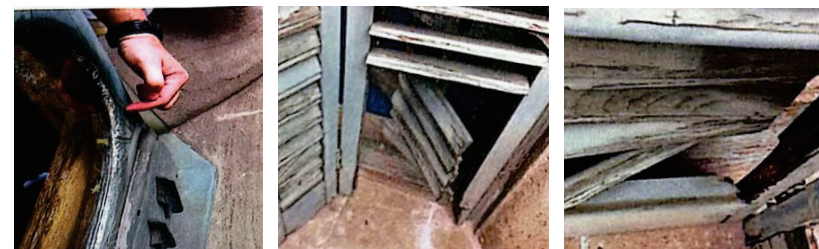
Els porticons de les balconades es troben entre els elements més afectats, amb evidents pèrdues de lames i degradació estructural de muntants i travessers, especialment a les parts inferiors exposades a l'ambient exterior. El desprendiment de pintura, les fissures profundes i la fusta esquerpada en múltiples punts reflecteixen la manca de manteniment i la necessitat d'una restauració integral.

A la tribuna de la planta noble, la fusteria presenta un estat preocupant, amb materials deteriorats, deficiències de segellat i una degradació avançada dels muntants inferiors. En conjunt, es fa palès que caldrà hidratar, consolidar i protegir totes les superfícies de fusta, i especialment recompondre les zones més exposades als agents atmosfèrics i a les escorrenties d'aigua.

Fig. 125. Villanueva Álvarez et al (2018). Imatges de l'estat de la fusteria. Extreta del Projecte de Treballs de Conservació de la façana principal. (Exp N 02-2018LL61564). Localitzat a l'Arxiu Municipal del Districte de l'Eixample

La intervenció sobre les fusteries exteriors de la tribuna i dels balcons es va iniciar amb la protecció provisional dels vidres mitjançant plàstic de bombolles. Tot seguit, es va dur a terme una neteja manual en sec amb raspalls tous, paletines i aspiració, i puntualment es va aplicar una solució d'amoníac per reforçar la neteja. En zones on persistien capes de pintura, es va fer un decapat químic amb producte tipus Titan®.

Per reparar esquerdes i pèrdues de suport, es van col·locar empelts de fusta de pi melis, o es va recórrer a pasta de fusta bicomponent com Araldit Fusta® o Balsite®. Les peces descolades es van tornar a unir amb cola blanca per a fusta (Ceys Cola 04 o Würth). Es va procedir també a la nutrició de la fusta amb trementines naturals i olis vegetals per recuperar-ne la flexibilitat i resistència.

Les massilles de vidrier envellides es van substituir per una nova barreja tradicional de guix blanc i oli de llinosa, tenyida si calia, per garantir estabilitat i integració cromàtica. Per homogeneïtzar l'aspecte, es van aplicar tints a l'aigua amb anilines, adaptats segons les anàlitzes prèvies.

Als porticons, es van reconstruir les parts malmeses o desaparegudes, replicant les lames conservades com a model. Tot el conjunt va rebre un tractament protector contra xilòfags (amb productes com Xilacel® Fondo o Xylofusta), i l'acabat final es va determinar segons les proves prèvies, utilitzant ceres o vernís a l'aigua. Finalment, es van ajustar i lubricar els mecanismes de tancament per garantir-ne la funcionalitat.
