# TÈCNiques I ARTS APLICADES A LES RESTAURACIONS DE LES FAÇANES DE LA CASA AMATLLER I LA CASA BATLLÓ

- Quaranta anys d'intervencions al patrimoni modernista -

Treball de Fi de Grau

Universitat Politècnica de Catalunya

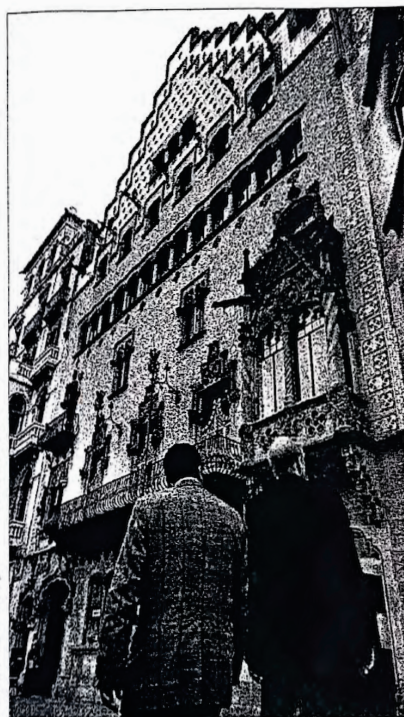
**A dalt,**  
imatge  
general de la  
façana de la  
Casa  
Amatller. A  
baix, detall  
dels  
ornaments  
de ferro que  
en oxidar-se  
han trencat  
les peces de  
ceràmica ■  
R. MARIGOT

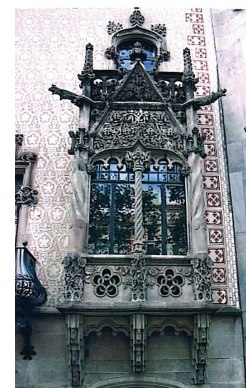
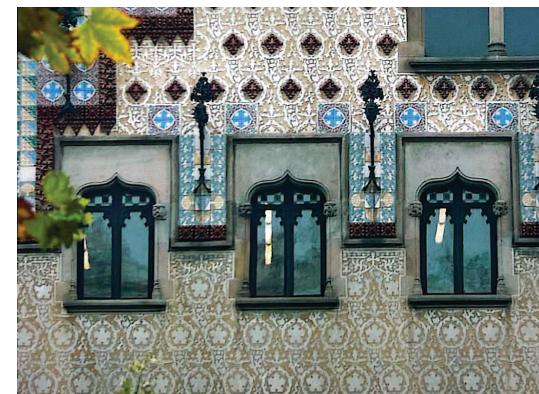
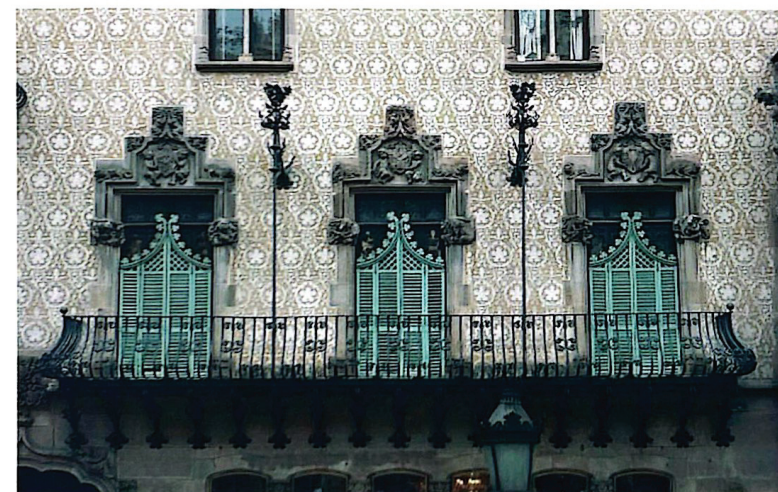
Tot i que la brutícia general es considerava una lesió habitual en un edifici situat en una via molt transitada, l'estat dels esgrafiats mostrava un grau de deteriorament considerable. Els trams més baixos es trobaven millor conservats gràcies a la bona execució original i a una menor exposició al vent i a la pluja. En canvi, la part superior presentava un desgast més evident i una acumulació més gran de brutícia, especialment pels regueralls negres provocats per l'aigua de pluja barrejada amb la pols, que s'intensificaven a la zona de les peces ceràmiques envernissades del frontó. Davant aquesta situació, es va optar per refer els esgrafiats superiors amb l'objectiu de restablir una unitat cromàtica i ornamental en el conjunt de la façana.

Fig. 49. Tarragó, S. (2006). Imatge de l'estat dels esgrafiats i la pedra extreta del Projecte bàsic i d'execució de la restauració de la façana de la Casa Amatller. (Exp N 02-2006L18633). Localitzat a l'Arxiu Municipal del Districte de l'Eixample

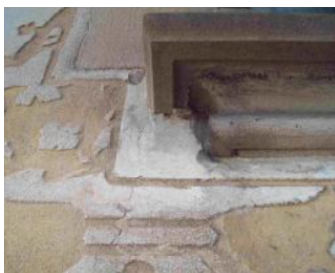
Fig. 52. Detall de l'estat de conservació de l'estuc original a una zona protegida. Font: Lévano, B (2010).

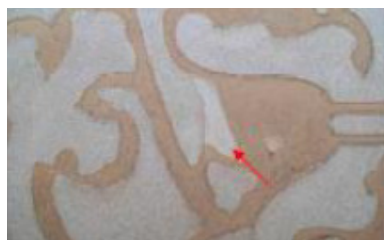
Fig. 55. Zona de pèrdua d'una placa d'esgrafiats. Font: Lévano, B (2010).

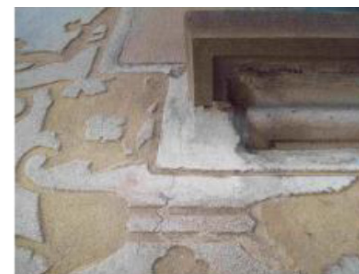
Fig. 56. Detall d'una esquerdada de l'estuc. Font: Lévano, B (2010).

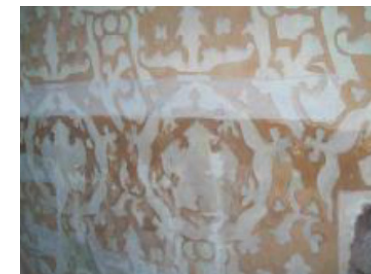
Fig. 57. Engrasset de l'estuc. Font: Lévano, B (2010).

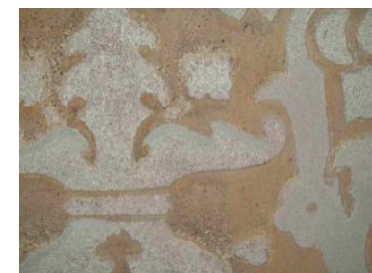
Fig. 59. Detall reintegració volumètrica de l'estuc. Font: Lévano, B (2010).

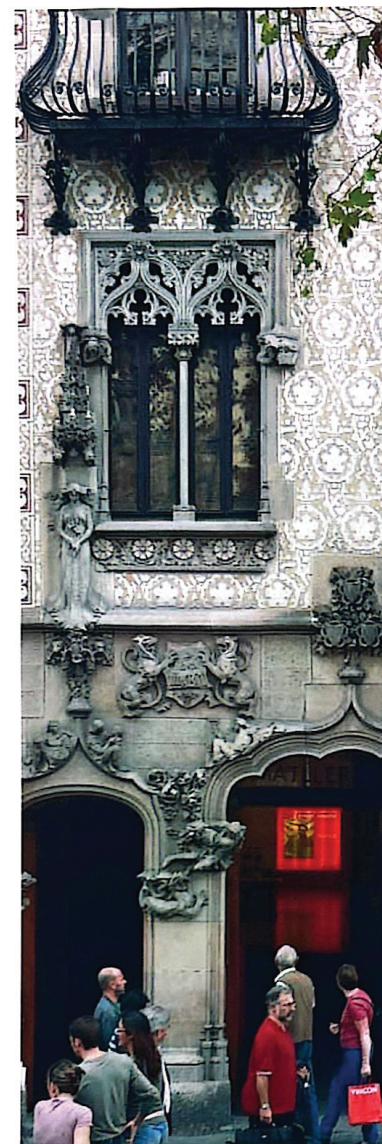
La pedra mostrava signes d'envelliment, però no de brutícia, de manera que va ser tractada amb cura, amb l'objectiu de valor estètic i històric de les pàtines originals. Les escultures presentaven diversos fragments trencats com dits i puntes sortints, aquests van ser reparats amb la mateixa sorra i granulometria que la pedra sorrenca de Montjuïc, reintegrant a més les juntes buides i garantir la continuïtat del material i composició del conjunt. La intervenció sobre els elements de pedra de Montjuïc, va ser realitzada finalment per l'empresa Picat Patrimoni S.A. Els treballs es van començar per les cornises dels esglaons del frontó, les gàrgoles i les baranes del terrat, que presentaven crostes negres degut a l'acumulació de pol·lució i sulfatacions del guix.

Fig. 60. Tarragó, S. (2006). Imatge de l'estat de la pedra extreta del Projecte bàsic i d'execució de la restauració de la façana de la Casa Amatller. (Exp N 02-2006L18633). Localitzat a l'Arxiu Municipal del Districte de l'Eixample

La neteja es va estructurar en diferents fases, primer es va realitzar un desempol·sat, posteriorment es va aplicar un tractament fungicida i herbicida, finalment es va realitzar una neteja a base d'aire a pressió controlada (4 i 6 atmosferes<sup>34</sup>) projectant abrasius adients amb una duresa 9 a l'escala de Mohs<sup>35</sup>, amb corindó, un resultat adequat per a l'arenisca de Montjuïc.

Als punt amb més brutícia incrustada, es va aplicar una neteja química amb apòsits de cel·lulosa impregnats amb biofluorur d'amoni i àcid etilendiaminotetraacètic (EDTA) al 5% neutralitzats posteriorment amb aigua. A les zones més delicades, com als brancals de les finestres es va fer servir làtex vulcanitzant per evitar dispersions de partícules dins dels habitatges.

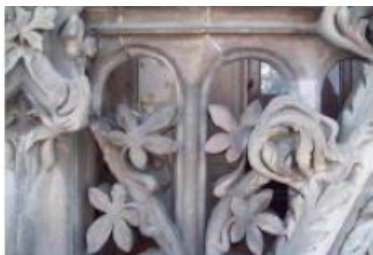
Fig. 63. Detall brutícia superficial. Font: Lévano, B (2010).

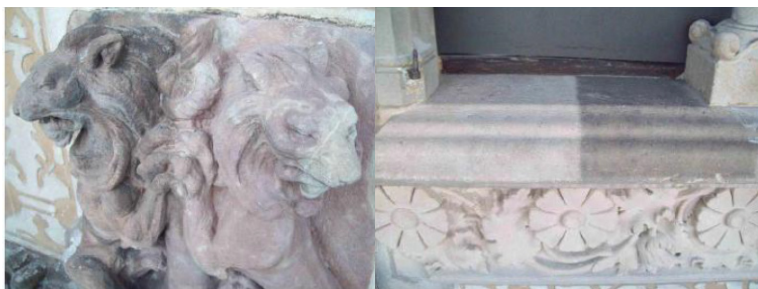
Fig. 65. Procés de neteja mecànica. Font: Lévano, B (2010).

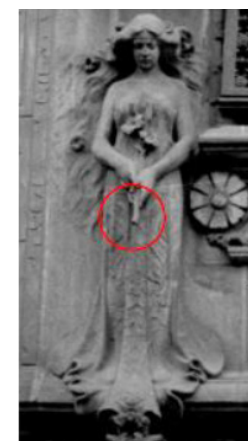
Fig. 70. Detall de la pèrdua de la part inferior del ram de la princesa. Data aproximada de la primera imatge 1900. Lévano, B (2010).

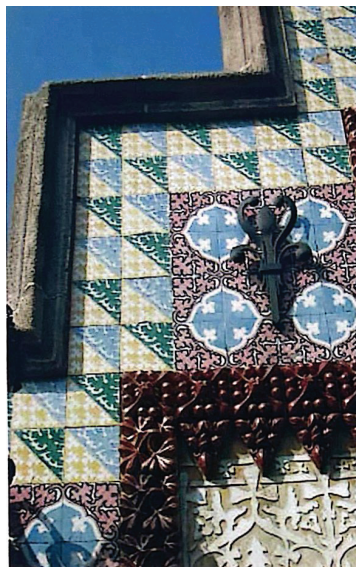
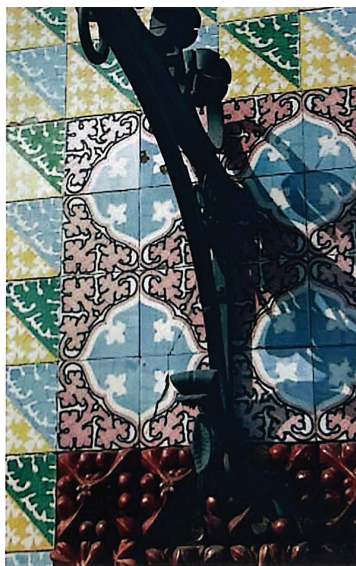
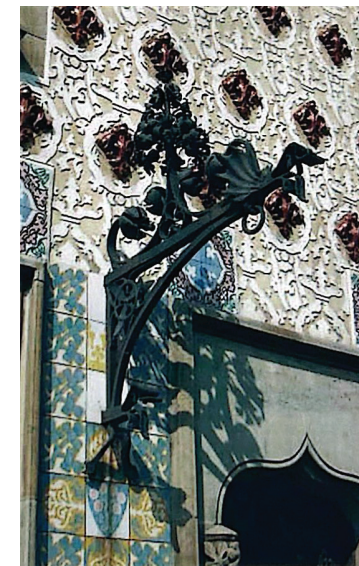
Fig. 72. Tarragó, S. (2006). Imatge de l'estat l'agulla i la ceràmica.  
 Font: Projecte bàsic i d'execució de la restauració de la façana de la Casa Amatller. (Exp N 02-2006L18633). Localitzat a l'Arxiu Municipal del Districte de l'Eixample

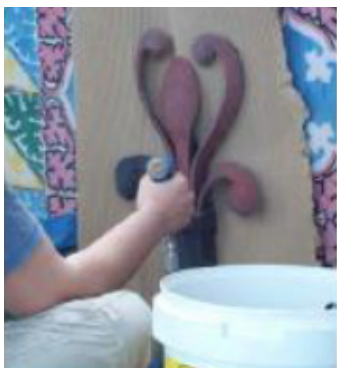
Fig. 73. Projectió de la capa protectora.  
Font: Lévano, B (2010).

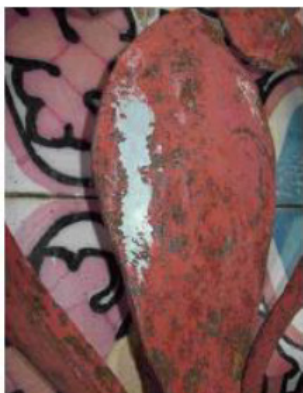
Fig. 74. Reintegració de llacunes.  
Font: Lévano, B (2010).

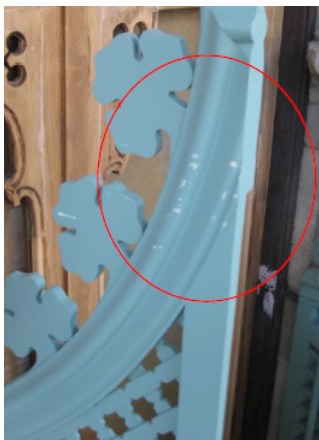
Fig. 86. Estat fusteria. Font: Lévano, B (2010).

Algunes de les peces originals es trobaven molt deteriorades, especialment les balconeres de la planta principal, que patien erosió a la part inferior deguda al rebot de l'aigua de pluja sobre el paviment de pedra. Aquestes han estat refetes completament, igual que la resta de persianes que havien desaparegut en la majoria de nivells. Només a la segona planta no s'ha realitzat cap intervenció, ja que s'ha documentat que en aquest tram mai no n'hi va haver.

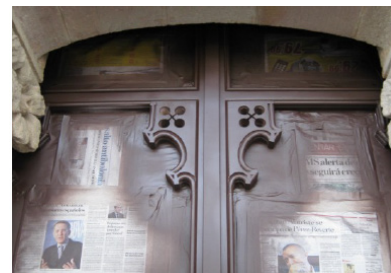
Fig. 89. Capa de pintura nova fusteria. Font: Lévano, B (2010).

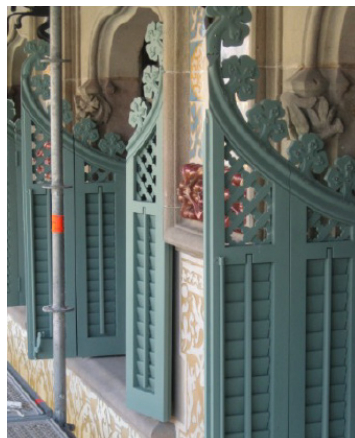
Fig. 88. Noves persianes tercera planta. Font: Lévano, B (2010).

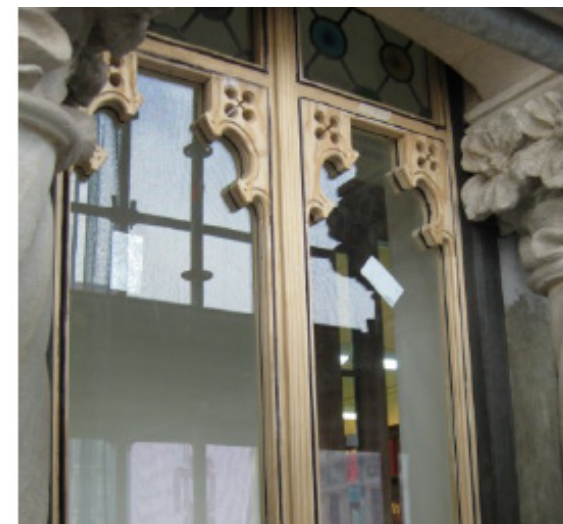
Fig. 91. Reposició de la carpinteria. Font: Lévano, B (2010).

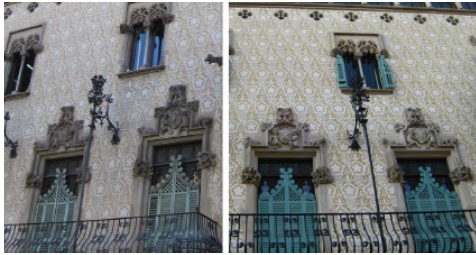
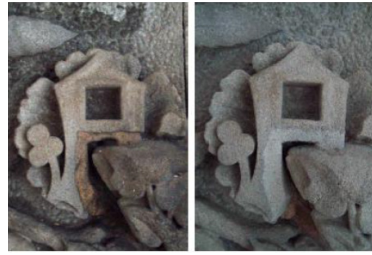
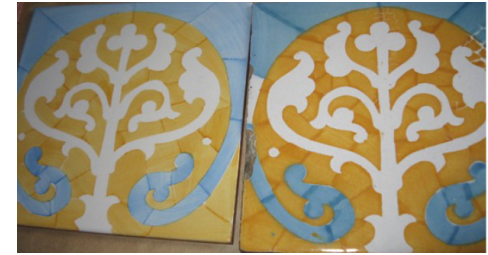
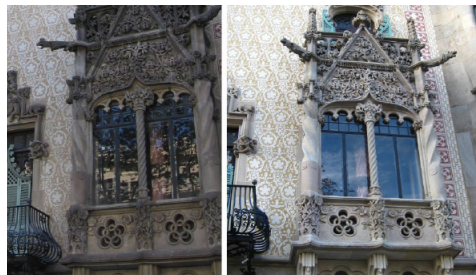
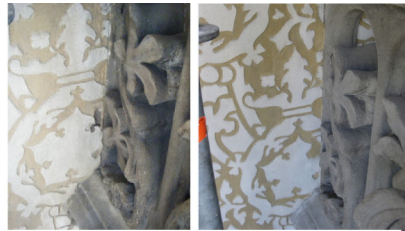
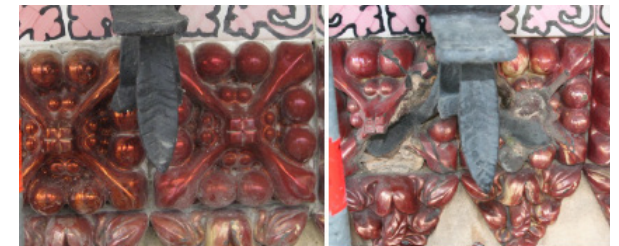
Fig. 95. Fotografies del abans i després de la restauració. Font: Lévano, B (2010).

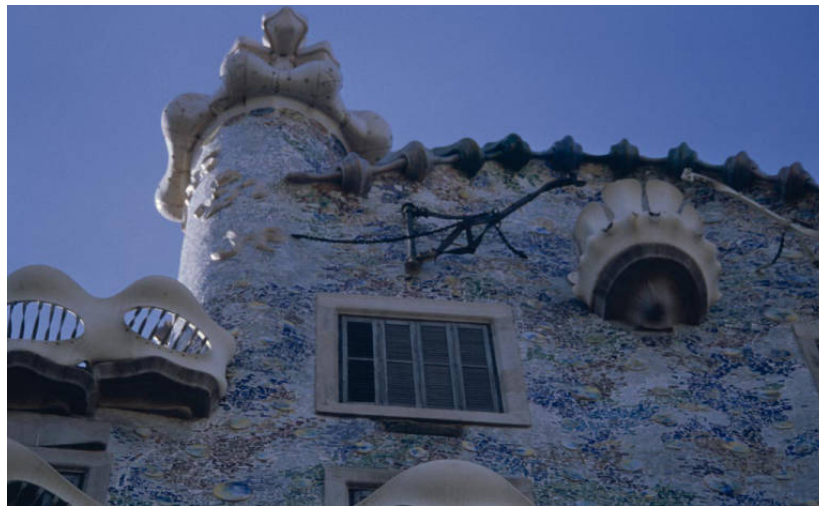
Fig. 112. Garcia i Fernandez, G (1998). Detall de la part alta de la façana de la Casa Batlló. Extreta de l' Arxiu Fotogràfic Centre Excursionista de Catalunya . Font: <https://mdc.csuc.cat/digital/collection/afceccf/search/searchterm/1998-12-18/field/date/mode/exact/conn/and>

Els elements de ferro van ser restaurats en dos tipus d'intervenció, unes van ser els balcons de ferro i per un altre banda els perfils dels pescants superiors.

Pel que fa als pescants, es va revisar l'estat dels ancoratges, ja que presentaven indicis d'oxidació. Es va procedir al sanejats dels ancoratges deteriorats, la neteja del ferro i un passivat a totes les zones, per acabar es va pintar amb esmalt sintètic de les mateixes característiques.

El parament que ocupa el trencadís es trobava en bon estat en general, però es van detectar algunes peces que presentaven degradació o risc de despeniment, procedint a fer una neteja del trencadís, emprant un drapejat de cotó i detergents neutres gradualment amb aigua polvoritzada tèbia. Aquelles zones on el trencadís es trobava en mal estat o amb risc de despeniment es va realitzar una reposició de les peces. Per últim es va aplicar una hidrofugació a la totalitat de la superfície prevenint filtracions i agents contaminants a través de les juntes.

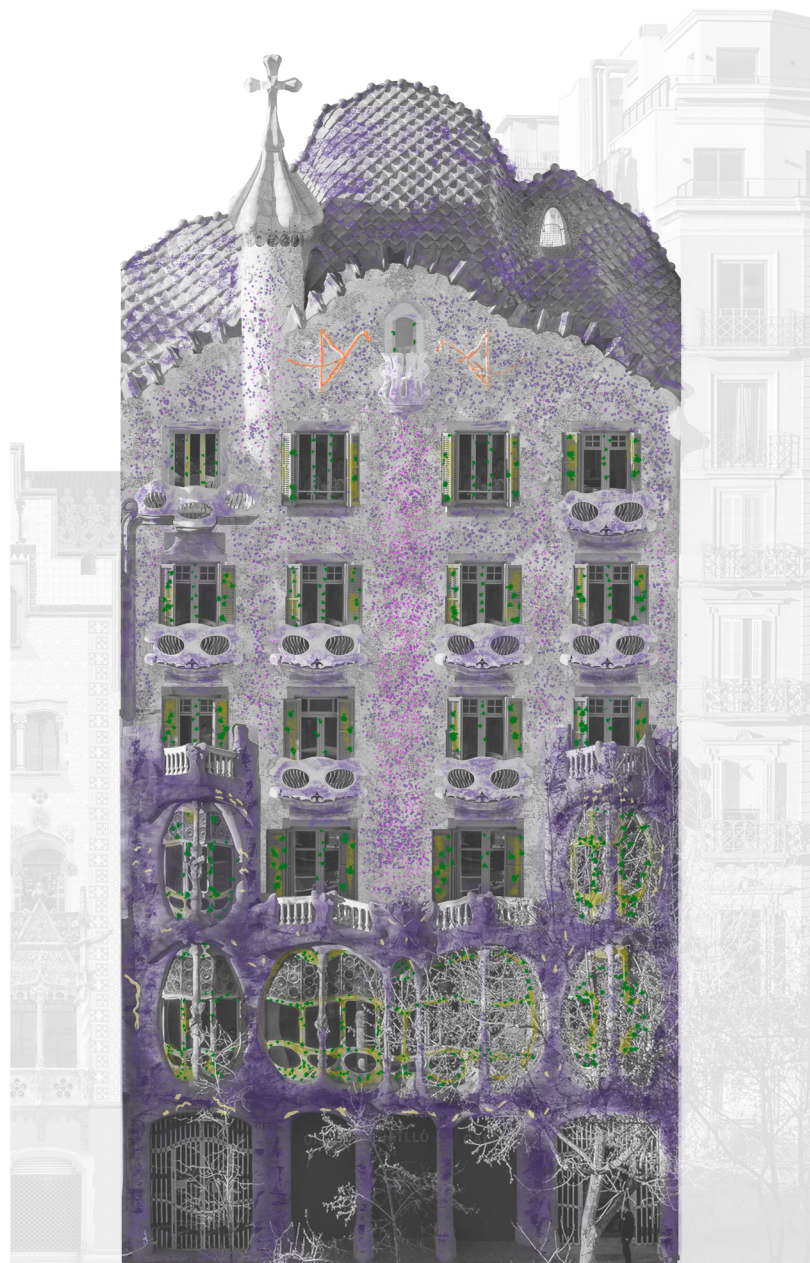
## LLEENDA LESIONS

- Brutícia general
- Compostos atmosfèrics
- Elements decoratius esquerdat
- Trencament i descamació
- Fusteria malmesa
- Deformació - Abombament
- Descamació i oxidació
- Bosses d'aire
- Pèrdua secció juntes

## Lesions mecàniques

- Fissures - Esquerdes

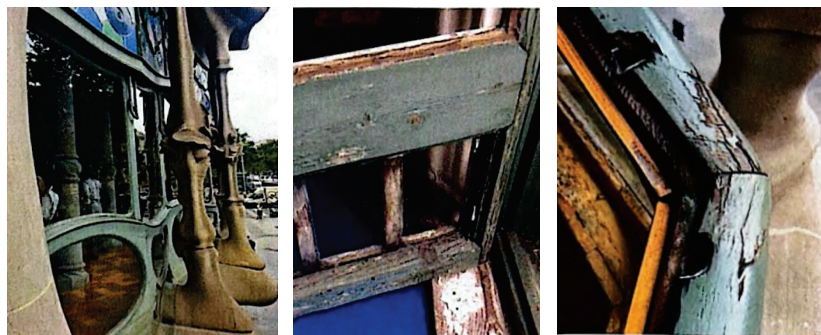
Els porticons de les balconades es troben entre els elements més afectats, amb evidents pèrdues de lames i degradació estructural de muntants i travessers, especialment a les parts inferiors exposades a l'ambient exterior. El desprendiment de pintura, les fissures profundes i la fusta esquerpada en múltiples punts reflecteixen la manca de manteniment i la necessitat d'una restauració integral.

A la tribuna de la planta noble, la fusteria presenta un estat preocupant, amb materials deteriorats, deficiències de segellat i una degradació avançada dels muntants inferiors. En conjunt, es fa palès que caldrà hidratar, consolidar i protegir totes les superfícies de fusta, i especialment recompondre les zones més exposades als agents atmosfèrics i a les escorrenties d'aigua.

La intervenció sobre les fusteries exteriors de la tribuna i dels balcons es va iniciar amb la protecció provisional dels vidres mitjançant plàstic de bombolles. Tot seguit, es va dur a terme una neteja manual en sec amb raspalls tous, paletines i aspiració, i puntualment es va aplicar una solució d'amoníac per reforçar la neteja. En zones on persistien capes de pintura, es va fer un decapat químic amb producte tipus Titan®.
